## **ESTUDIO DE LOS DESCENSOS DE LOS NIVELES DEL ACUÍFERO CHACABUCO-POLPAICO.**

### **STUDY OF THE DECLINING LEVELS OF THE CHACABUCO-POLPAICO AQUIFER.**

Sr. Iván Quinteros Korzyniewski<sup>1</sup>, Sra. Jiselle Rojas Barra<sup>1</sup>

<sup>1</sup> Escuela Ciencias de la Tierra, Universidad Bernardo O'Higgins

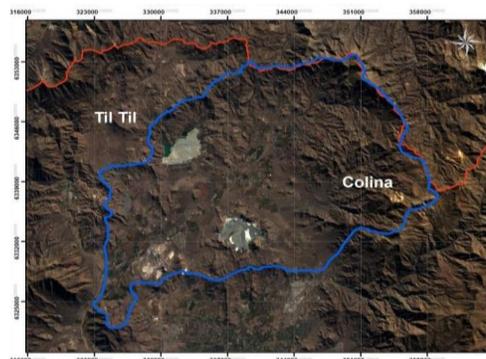
Fig.1 Mapa área de estudio. Elaboración propia con base imagen USGS.

Como se puede observar en la fig.1 se observan dos tranques de relaves de gran envergadura. El primero es el Tranque Ovejerías que pertenece a la Minera Codelco, que cuenta con una extensión de 1900 hectáreas y con una vida útil hasta el año 2064. El segundo, es el Tranque Las Tórtolas perteneciente al grupo minero Anglo American S.A. y cuenta con un área de relaves actual de 960 hectáreas y con una vida útil hasta el año 2042.

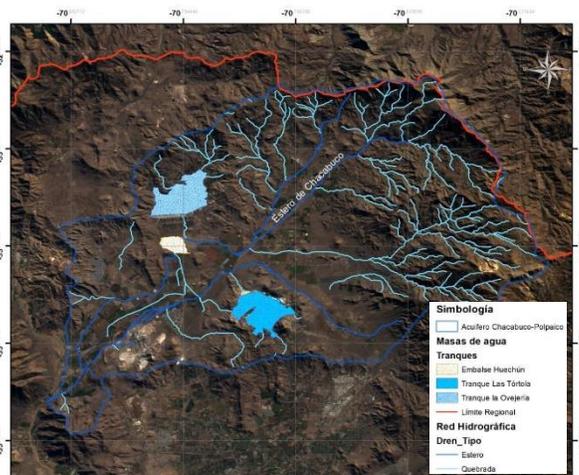
Fig.2 Mapa Hidrográfico área de estudio Chacabuco-Polpaico. Elaboración propia con base imagen USGS 2020.

El sistema hídrico del acuífero se ubica en la sub cuenca del estero Chacabuco, este a su vez pertenece al Estero Lampa, que a su vez está conectado con la cuenca del río Maipo, aunque el área de estudio es drenada principalmente por el estero Chacabuco.

La cuenca tiene una superficie de 663,63 km<sup>2</sup>, tiene 2 canales principales, los cuales son alimentados por drenajes que alcanzan la zona alta montañosa y en la zona baja. El caudal Chacabuco, posee un carácter efímero, esto quiere decir, que el río sólo presenta escorrentía como respuesta a precipitaciones, estando seco la mayor parte del año.

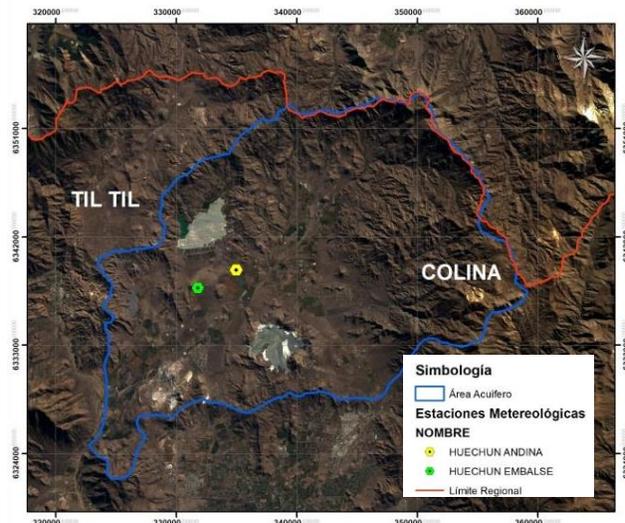
Fig.3 Mapa Estaciones Meteorológicas Chacabuco-Polpaico. Elaboración propia con base imagen de USGS.

La estación meteorológica Huechún Andina, pertenece a la cuenca del río Maipo, tiene una altitud (msnm) de 590, localizada en el sector Norte del tranque de relaves Ovejerías de Codelco, nos permite analizar una serie de datos climatológicos de la cuenca del estero Chacabuco.

La estación meteorológica Huechún Embalse, pertenece a la cuenca del río Maipo, con una altitud (msnm) de 556.

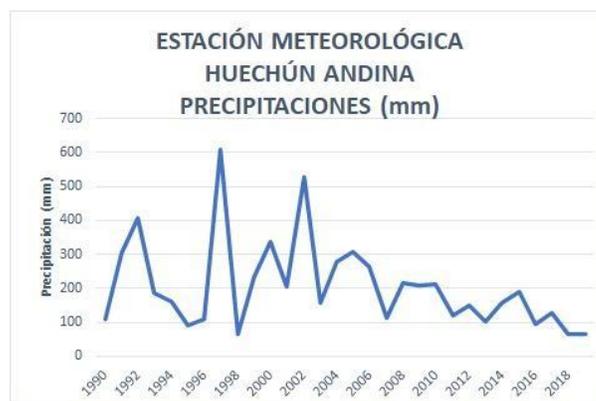
Gráfico 1. Precipitaciones anuales año 1990-2019 Estación Huechún Andina. Elaboración propia con datos de la DGA 1990-2019.

precipitaciones mensuales (mm) correspondiente a cada año. Como se puede observar en el gráfico de la estación Huechún Andina en el año 2019 las precipitaciones fueron en descenso.

En relación a las precipitaciones que ha tenido el área de estudio en las últimas 3 décadas, desde 1990 al 2010 las precipitaciones han tenido un promedio de 200 mm por año, según datos obtenidos, sin embargo, en los últimos 10 años las precipitaciones se han mantenido bajo de ese promedio.

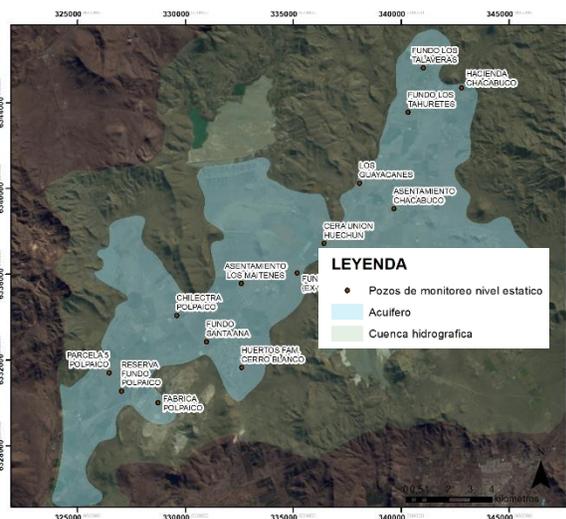
Fig.4 Mapa Estaciones de monitoreo Chacabuco-Polpaico. Elaboración propia con datos pozos DGA.

Se analizaron 14 pozos de monitoreo con sus respectivos niveles estáticos con datos actuales del año 2019, para posteriormente realizar un mapa freático de la zona acuífera. Estos registros fueron obtenidos de la Dirección General de Aguas (2020).

En la siguiente tabla se mostrarán las principales características de los pozos utilizados, 7 pozos corresponden a la comuna de Colina y los otros 7 a la comuna de Tiltil.

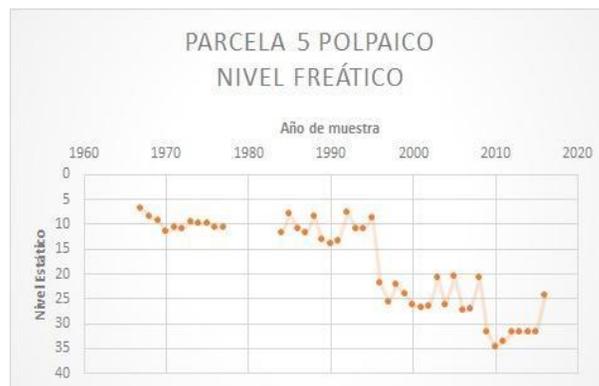
Gráfico 2. Profundidad de la Napa Parcela 5 polpaico. Fuente: Elaboración propia con datos de Dirección General de Aguas 2020.

El análisis de los niveles freáticos, nos indica que entre los años 1970 y 1994 los niveles de la napa son de baja profundidad, ya que cuentan con una profundidad de unos 10 m (gráfico 2).

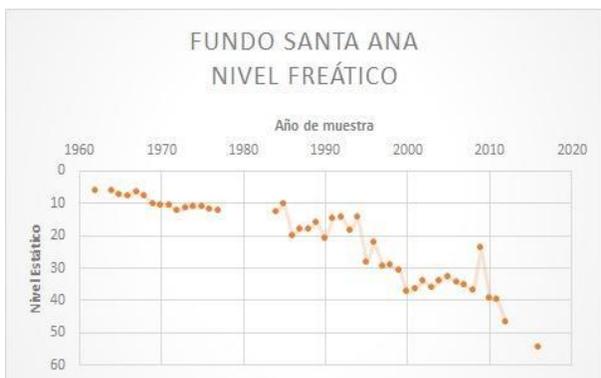
Gráfico 3. Profundidad de la Napa Fundo Santa Ana. Fuente: Elaboración propia con datos de Dirección General de Aguas 2020.

El análisis de los niveles freáticos muestra que entre los años 1969 y 1990, el nivel de la napa en este sector fluctuó escasamente, con una profundidad cercana a 10 metros. A partir del año 1990 el nivel de la napa presenta una profundización a lo largo de los siguientes años, llegando a una profundidad máxima de alrededor de 55 m en el presente.

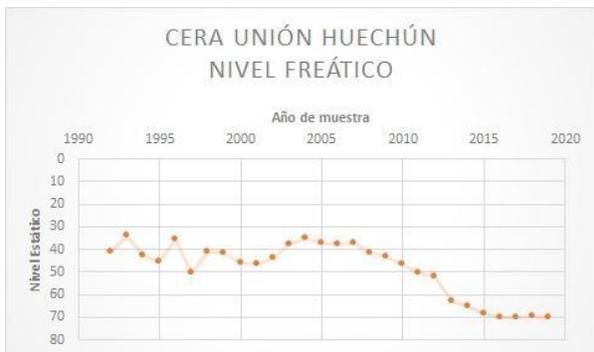
Gráfico 4. Profundidad de la Napa Cera Unión Huechún. Fuente: Elaboración propia con datos de Dirección General de Aguas 2020.

El nivel de la Napa según el gráfico 5, se encuentra a unos 30 y 70 metros de profundidad. Este presenta un descenso de 20 m desde el año 1993 hasta el año 1997, seguido de un ascenso en el año 1998, que alcanza su máximo en el año 2004.

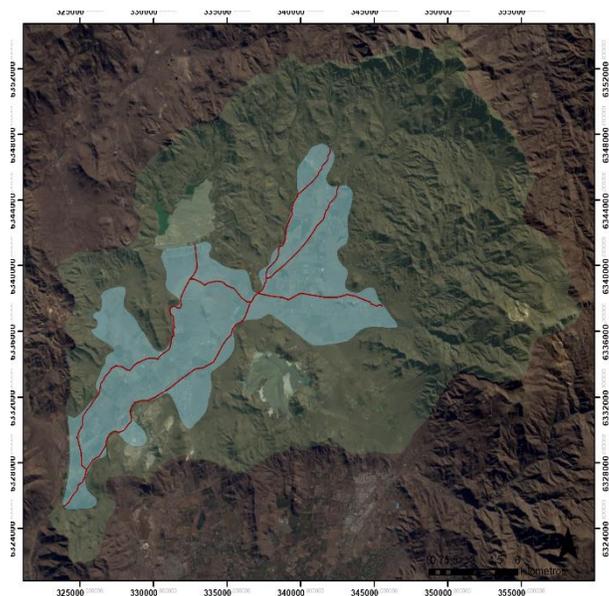
Fig.5 Mapa Acuífero Modelado Chacabuco-Polpaico. Elaboración propia.

Para poder dar forma al área donde está ubicado el acuífero, las zonas rocosas de baja permeabilidad fueron descartadas, además se excluyeron los tranques de relave, ya que estos, no se incorporan al acuífero, debido a la capa impermeable que se encuentra al fondo de estos. Al determinar la ubicación del acuífero se definieron los elementos que forman parte de este, es decir, la geomorfología del terreno que al ser analizada,

permite determinar en ciertos puntos la parte inferior del acuífero donde podemos encontrar una capa volcánica de baja permeabilidad que delimita a este, además de esto, otorga información de permeabilidad y tipo de acuífero.

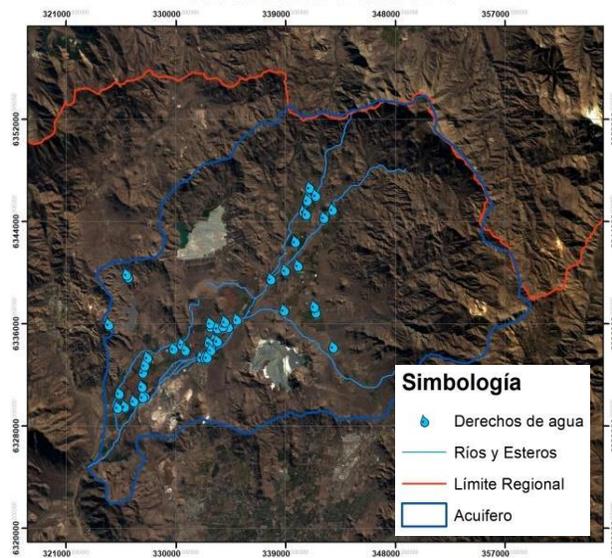
Fig.6 Mapa con límites del Acuífero Chacabuco-Polpaico. Fuente: Elaboración propia con base a los de la DGA 2020.

También existe otra variable que puede influir en el descenso de los niveles freáticos, que es la extracción de agua en los acuíferos, es por eso que se analizaron 69 pozos de derechos de agua concedidos, que se encuentran en el área de estudio, con datos obtenidos de la Dirección de Aguas (DGA, 2020). Como se puede visualizar en la figura 6, existe una gran cantidad de otorgamiento a estos derechos en el sector medio, aumentando la extracción de aguas en esa zona.

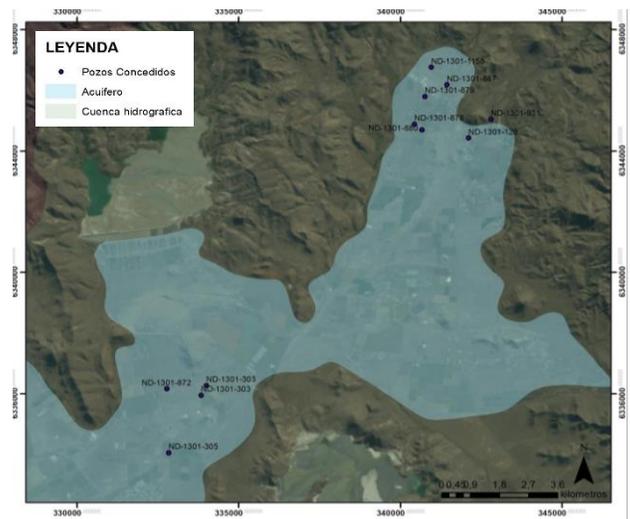
Fig.7 Mapa pozos derechos concedidos Chacabuco-Polpaico. Fuente: Elaboración propia con base a los datos DGA 2020.

General de Aguas (DGA), donde seleccionaron los pozos que se pueden apreciar en la figura 7, estos pozos fueron seleccionados ya que se encuentran en el área de estudio, además de poseer un perfil válido para el desarrollo del corte geológico del terreno.

Estos pozos además de encontrarse en el área de estudio, debían contar con algún tipo de registro de los niveles estáticos, registrados durante la extracción de agua y un “perfil del pozo”, este último entregaría las características de las formaciones rocosas.

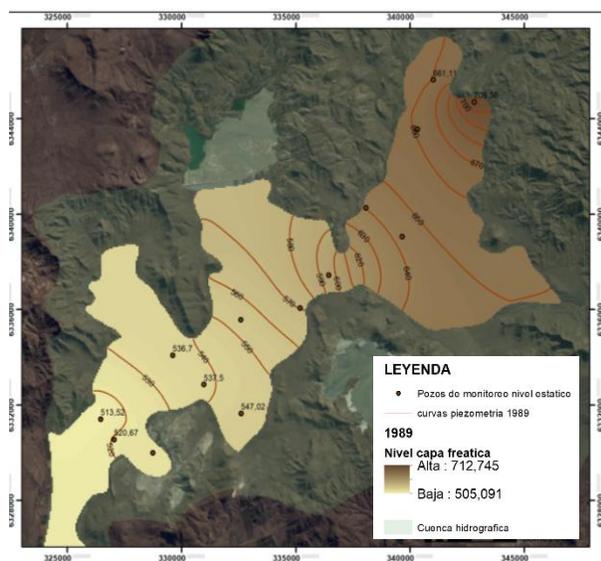
Fig.8 Mapa Piezometría 1969 Chacabuco-Polpaico. Fuente: Elaboración propia con base datos de la DGA 2020.

Para las piezometrías, fue necesario obtener la información de la profundidad de los niveles estáticos de diferentes pozos. Esta información fue recopilada a través de antecedentes, con la cual se construyó la piezometría del acuífero, correspondientes a los años 1969, 1989 y 2019 (figuras 8, 9 y 10).

Las curvas obtenidas por interpolaciones de los niveles estáticos, representan la forma de la superficie piezométrica de un acuífero confinado o semiconfinado y también la forma de la superficie freática en el caso de acuíferos libres.

Se realizó un análisis de relación, entre los niveles freáticos de los pozos y las precipitaciones anuales. A partir de las figuras 8, 9, 10 y los gráficos 5, 6, 7, se presentan los gráficos de ambas relaciones. El rango de datos, están entre los años 1990 y 2020, tanto para precipitaciones como para niveles (gráficos 5, 6 y 7).

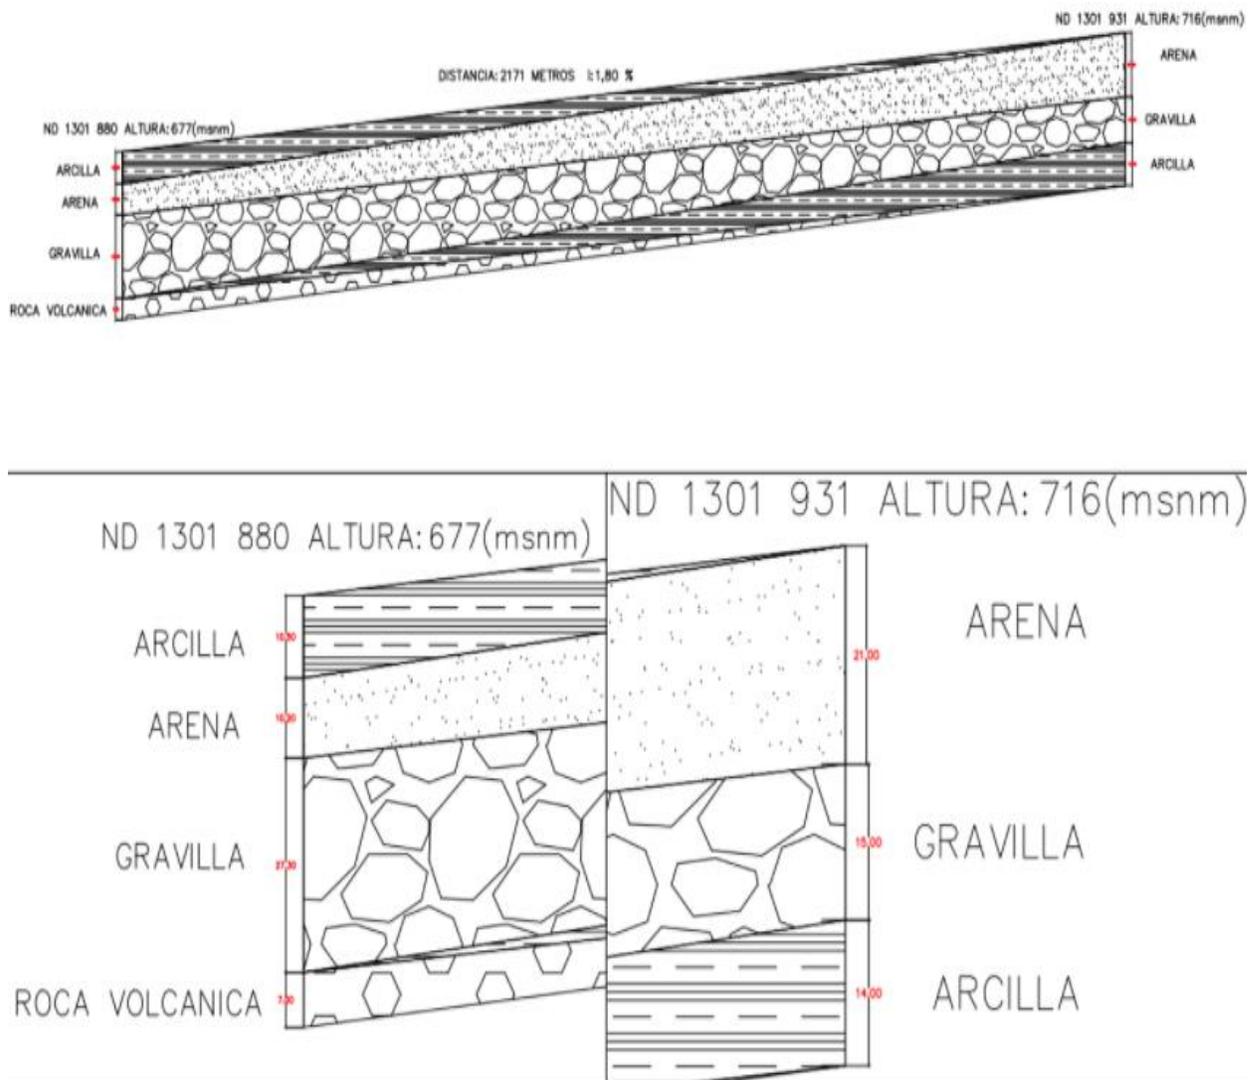
Fig.12 Perfil de pozo. Fuente: Elaboración propia

Se determinó que el acuífero es confinado debido a la capa impermeable que se encuentra entre los 30 y 50 metros de profundidad. Si analizamos los niveles freáticos de esta zona en concreto podemos observar que el acuífero se encuentra a profundidades mayores a los 30 metros, esto quiere

decir que el acuífero se encuentra por debajo de esta capa de arcilla impermeable.

La zona norte del acuífero según los perfiles geológicos tiene una menor profundidad para poder ser explotada, esto debido a que gran parte de los pozos de este sector posee una capa inferior impermeable a una distancia promedio de 65 metros, como se puede apreciar en la figura 12.

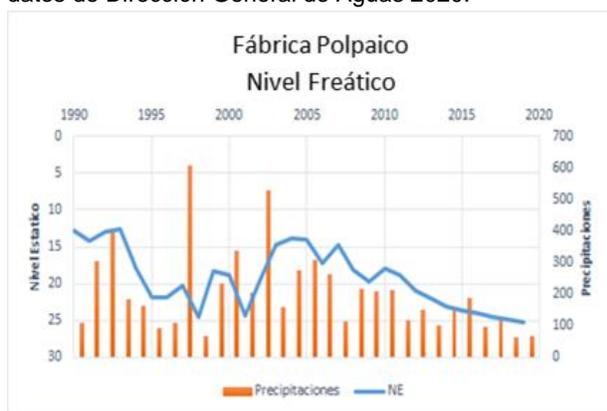
Gráfico 5. Nivel freático. Fuente: Elaboración propia con datos de Dirección General de Aguas 2020.

Los gráficos muestran que en general durante la década de los 90, los niveles permanecieron prácticamente constantes.

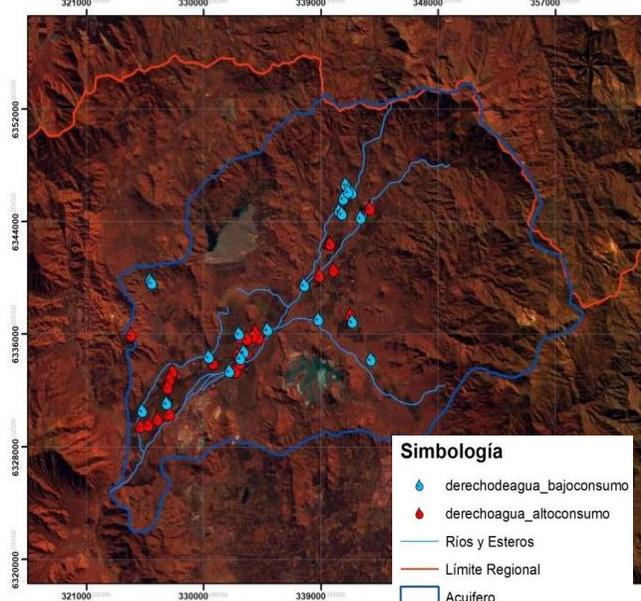
Fig.13 Mapa Consumo Derechos de agua. Fuente: Elaboración propia con base a los de la DGA 2020.

Como se puede apreciar en la figura 13, existen pozos de derechos de agua, de alto consumo hídrico, como también de bajo consumo. Esto se estableció con la cantidad máxima de agua que puede extraer el pozo, es decir para los pozos de “bajo consumo” se consideró un caudal máximo de extracción de 10 litros por segundo o inferior.

Para los pozos de alto consumo se consideró que debería ser superior a 10 litros por segundo donde podemos encontrar pozos que pueden extraer hasta 109 litros por segundo.

La mayor concentración de pozos de alto consumo, se concentran en el curso medio del acuífero, esto quiere decir, que hay una mayor extracción de

agua, donde existiría una sobreexplotación del acuífero.

componente antrópica, ligada a los cambios generados en los últimos 30 años con una entrega de derechos de agua sin suficientes estudios del balance hídrico del acuífero. La Sobreexplotación que se ve reflejada en la Figura 13, donde se aprecia la mayor extracción de aguas.
