ANÁLISIS DE IMPACTO DEL INCENDIO DE 2014 EN EL VERGEL, REGIÓN DE VALPARAÍSO

IMPACT ANALYSIS OF 2014 FIRE IN THE VERGEL, VALPARAÍSO REGION

Sr. Fernando González Aliste¹ y Sr. Yonatan Quintana Jara²

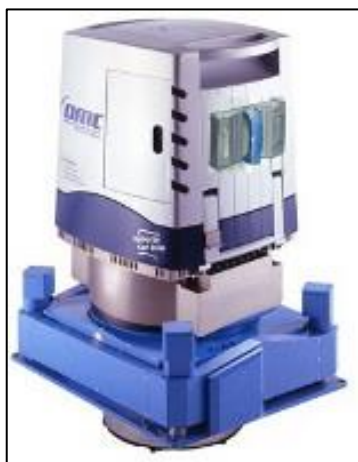
Figura 3. Cámara DMC utilizada para captura de imágenes. Fuente: Imagen extraída de Cartografía.cl⁵.

La cámara multiespectral DMC1, representada en la Figura 3 fue el sensor utilizado para capturar las imágenes en las diferentes épocas. En cuanto a sus especificaciones técnicas, es importante mencionar que cuenta con 8 lentes, de los cuales 4 son de la banda pancromática, 03 de las bandas visibles y 01 que captura en el infrarrojo cercano (reflectado), dentro del espectro electromagnético, es decir se puede obtener información dentro del rango de los 400 um y 800 um. Respecto a las cualidades métricas de la cámara cuenta con un CCD de 12 micrones y una dimensión de imágenes de 13.824 x 7.680 pixeles, estas imágenes se consideran de gran formato en el mercado.

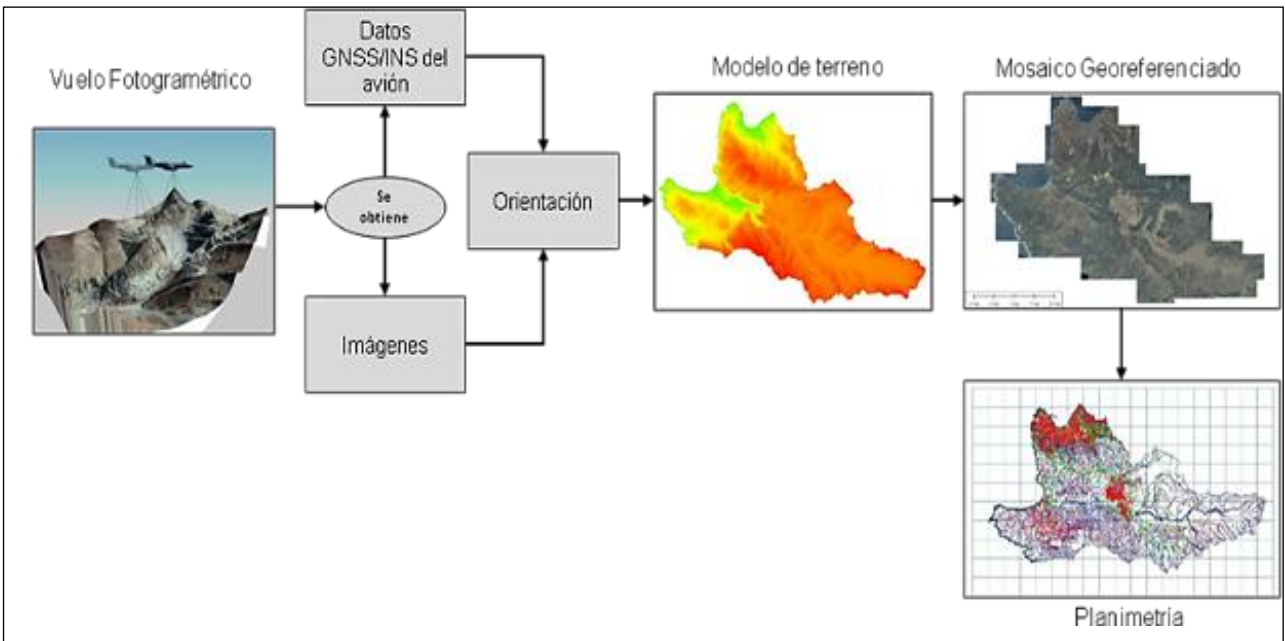
Figura 4. Diagrama de flujo para la obtención de productos.
Fuente: Elaboración propia.

Para comprender de mejor manera el flujo de trabajo, en la Figura 4 se puede apreciar las etapas más relevantes para la generación de un mosaico georeferenciado y posterior elaboración de la planimetría, que son los productos geoespaciales fundamentales para conseguir el objetivo propuesto.

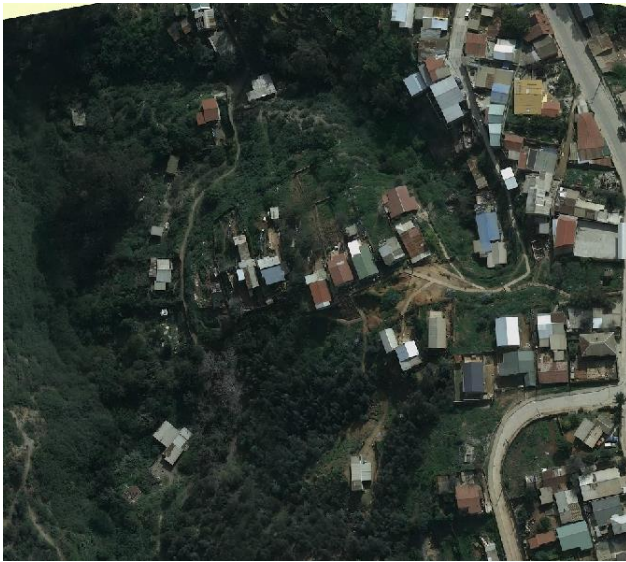
Figura 12. Comparación de edificaciones antes y durante el incendio. Fuente: Elaboración propia sobre la base del mosaico georeferenciado año 2010 y 2014, elaborado sobre la base de imágenes del Servicio Aerofotogramétrico.

Por otro lado, respecto a las edificaciones asentadas en el área de estudio, se puede mencionar y destacar que muchas se ubicaban cercanas al sector forestal, en consecuencia, en su gran mayoría fueron completamente afectadas por el incendio. En las siguientes imágenes (ver Figura 12), es posible evidenciar el mismo sector, en el cual se constata lo antes descrito y se compara el escenario antes y durante el incendio.

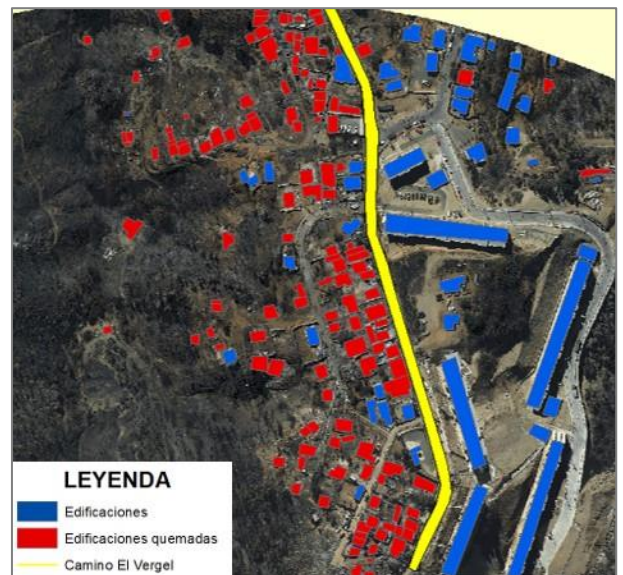
Figura 13. Comparación de edificaciones a cada lado del Camino El Vergel. Fuente: Elaboración propia, extracto de mosaico georeferenciado 2014.

En cuanto a la vialidad del área de estudio, cabe destacar que en el sector norte, el camino el Vergel divide en dos la zona afectada, donde se puede comparar que las edificaciones localizadas al oeste del camino fueron destruidas casi en su totalidad, en cambio las asentadas al otro lado de la calzada aparentemente, gran parte de las construcciones se mantienen construidas o no sufrieron las mismas consecuencias, además en esta área (este del camino) hay menos vegetación cercana a las edificaciones. En la Figura 13, se puede evidenciar el mismo sector, en el cual, las edificaciones afectadas por el incendio se dibujan sobre el mosaico, con la finalidad de visualizar con mayor claridad las edificaciones afectadas en ambos lados del camino El Vergel.

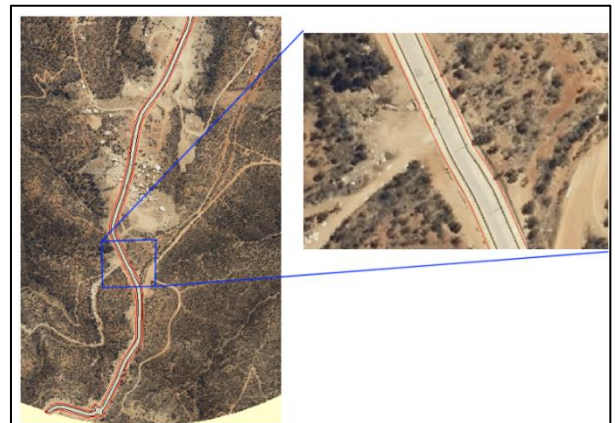
Figura 18. Camino El Vergel al año 2019. Fuente: Elaboración propia sobre la base de mosaico georeferenciado año 2019.

Como se aprecia en la Figura 18, se observa una vista general del camino principal posterior a la fecha del incendio, el cual se extiende a lo largo del área de estudio, donde se evidencia que al modificarlo se consideraron algunas medidas de mitigación antes nombradas, como es la consideración de una franja que limita la vegetación del camino principal, lo que cumple con los requisitos sugeridos para la medida de prevención para incendios forestales, también se puede apreciar el cambio de composición en la carpeta de rodado y se incorpora un buffer de 3 mt., para visualizar la primera franja de seguridad que deben tener a los costados, logrando con ello, generar un cortafuego artificial.

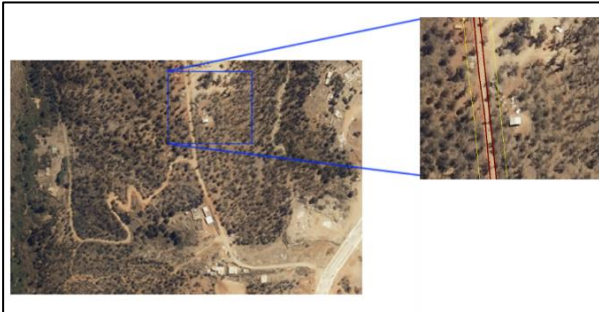
Figura 19. Franja de seguridad en caminos secundarios. Fuente: Elaboración propia sobre la base de mosaico georeferenciado año 2019.

En cuanto a las medidas de seguridad de los caminos secundarios, en la Figura 19, es posible evidenciar que no se adoptaron las franjas de seguridad, lo cual se comprueba al aplicar un buffer de 6 metros del borde del camino, siendo un riesgo para la población y el entorno.

- Caminos secundarios: Considerando que, por lo general, estas vías no poseen bermas laterales, se deberá habilitar una franja cortafuego, entre el cerco divisorio y la masa boscosa, de a lo menos 6 metros de ancho, manteniendo el suelo con un estrato herbáceo con especies ignífugas (especies menos combustibles). Si el bosque es de coníferas y existe una importante continuidad

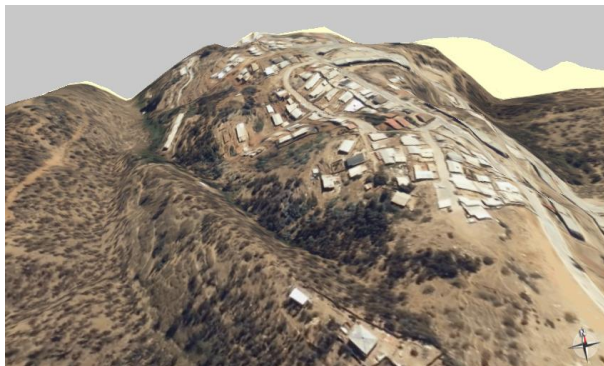
Figura 22. Vistas de geolocalización de viviendas.
Fuente: Elaboración propia sobre la base de MDT y Mosaico georeferenciado año 2019.

Como se aprecia en la Figura 22, la localización de algunas viviendas se encuentra en ladera de cerros y quebradas, en estos sectores “La velocidad de propagación inicial del fuego varía con la pendiente de la ladera” (Ministerio del Interior y Seguridad Pública, 2014, pág. 12), por lo tanto la inclinación del terreno favorece la transmisión del calor y la velocidad de propagación se incrementa en ese sentido. En el caso de las laderas muy abruptas, el fuego alcanza la fase de erupción casi inmediatamente después de su ignición, provocando un efecto chimenea, por lo que se pueden describir como zonas de alto riesgo, para incendios forestales.

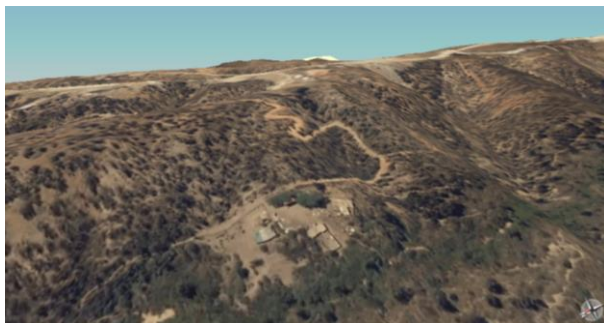
Figura 23. Vista de viviendas con dificultad de acceso

Por otro lado, como se aprecia en la Figura 23, las vías de acceso (y escape), de algunas viviendas no son las ideales en caso de una evacuación ante una catástrofe, ya que productos de las pendientes, dificultad de acceso y la composición de rodado no favorecen la rápida evacuación de la población, así también, estos factores aumentan los tiempos de reacción para los vehículos de emergencia. Además, en los caminos secundarios no se observan las franjas de seguridad mínimas de 6 mt., indicados en el Manual con medidas para la prevención de incendios forestales (CONAF, 2011).

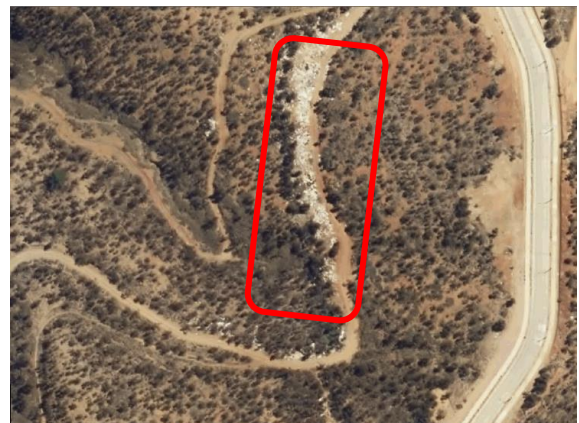
Figura 24. Basura acumulada al costado de la vegetación.

Finalmente, es importante mencionar que la basura es un riesgo, ya que puede ser causa del origen de un incendio forestal, aún más cuando se desecha en sectores cercano donde existe vegetación pirogénica, por lo mismo es muy relevante mantener el control de estos basurales. En la Figura 24 se puede apreciar la basura acumulada cerca del camino El Vergel en el sector sur del área de estudio.
