EL ESTADO DE LA EROSIÓN COSTERA POST-HURACÁN MARÍA EN PUERTO RICO.

THE STATE OF COASTAL EROSION IN PUERTO RICO AFTER HURRICANE MARÍA.

Sra. Maritza Barreto^{1,2}; Sr. Rafael Méndez Tejeda^{5,1} Srta. Nahir Cabrera^{2,3}; Srta. Valeria Bonano^{1,2}; Sra. Elizabeth Díaz²; Sr. Kevian Pérez⁴ y Sr. Aurelio Castro¹

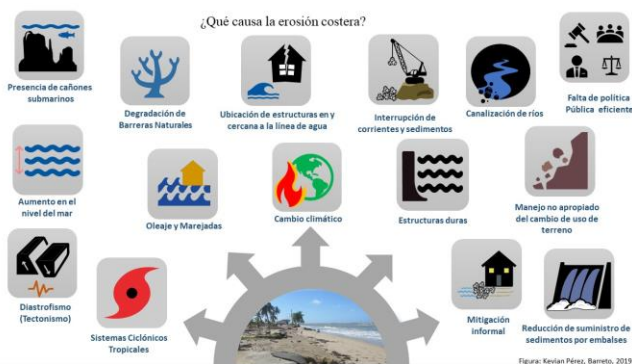
Figura 1. Causales de erosión costera. Los causales incluyen variables naturales y antropogénicas. Elaboración propia.

Las costas han presentado cambios geomórficos importantes en diversas áreas geográficas a nivel mundial donde se identifican pérdida y ganancia de material sedimentario en las playas. Son diversos los estudios que presentan esta huella de la erosión que se ve acentuada en la pasada década (Thinh et al., 2019; Barreto et al., 2019; Baig et al., 2020). A nivel mundial, se ha identificado algún tipo de erosión costera que varía entre un 10% a 60% de la extensión de costa de la región (Luijendijk et al., 2018). En el caso de Puerto Rico, aproximadamente un 60% de las costas de la isla presentó algún tipo de erosión costera (baja, moderada y alta) para el 2010 (Barreto et al., 2019; Mendez-Tejeda, 2020). La erosión costera es causada por la combinación de diversas variables físicas (naturales) y antropogénicas (Figura 1).

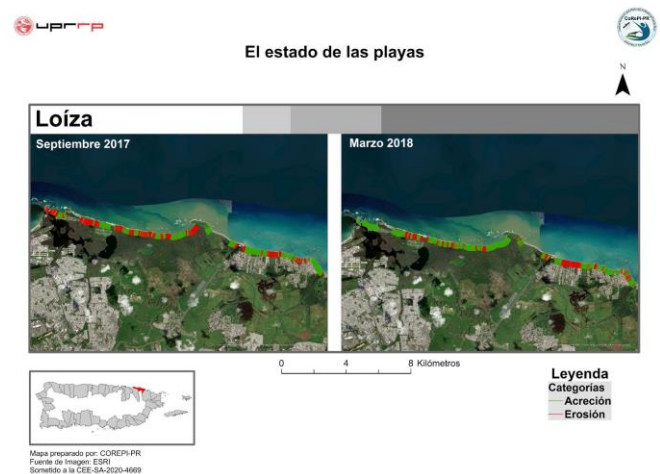
Figura 11. El HM produjo erosión y acreción en varios segmentos de la costa de Loíza. Elaboración propia.

La costa de Loíza tiene una extensión de 23 km de costas donde el tipo de costa predominante son las playas (81%). Aproximadamente un 3% de costa está armada con estructuras mayormente rígidas tales como paredes de concreto ("seawall") y líneas de rocas ("rip-rap"). Luego del paso del HM, la costa playera presentó un 58% de erosión y 42% de acreción (Figura 11). Es posible que esta zona no sufrió mucha erosión debido a que dos semanas antes de este evento ocurrió un depósito de arena extenso en la costa producido por el huracán Irma.
